## **RELATÓRIO TÉCNICO DE VISTORIA – RTV**

### **PROGRAMA ESTRADAS DA INTEGRAÇÃO-PROJETO DE PAVIMENTAÇÃO POLIÉDRICA DE ESTRADAS RURAIS COM BLOCOS SEXTAVADOS INTER TRAVADOS**

**TRECHO : PRIMEIRO TRECHO DA ESTRADA RADAEL(450 METROS)**

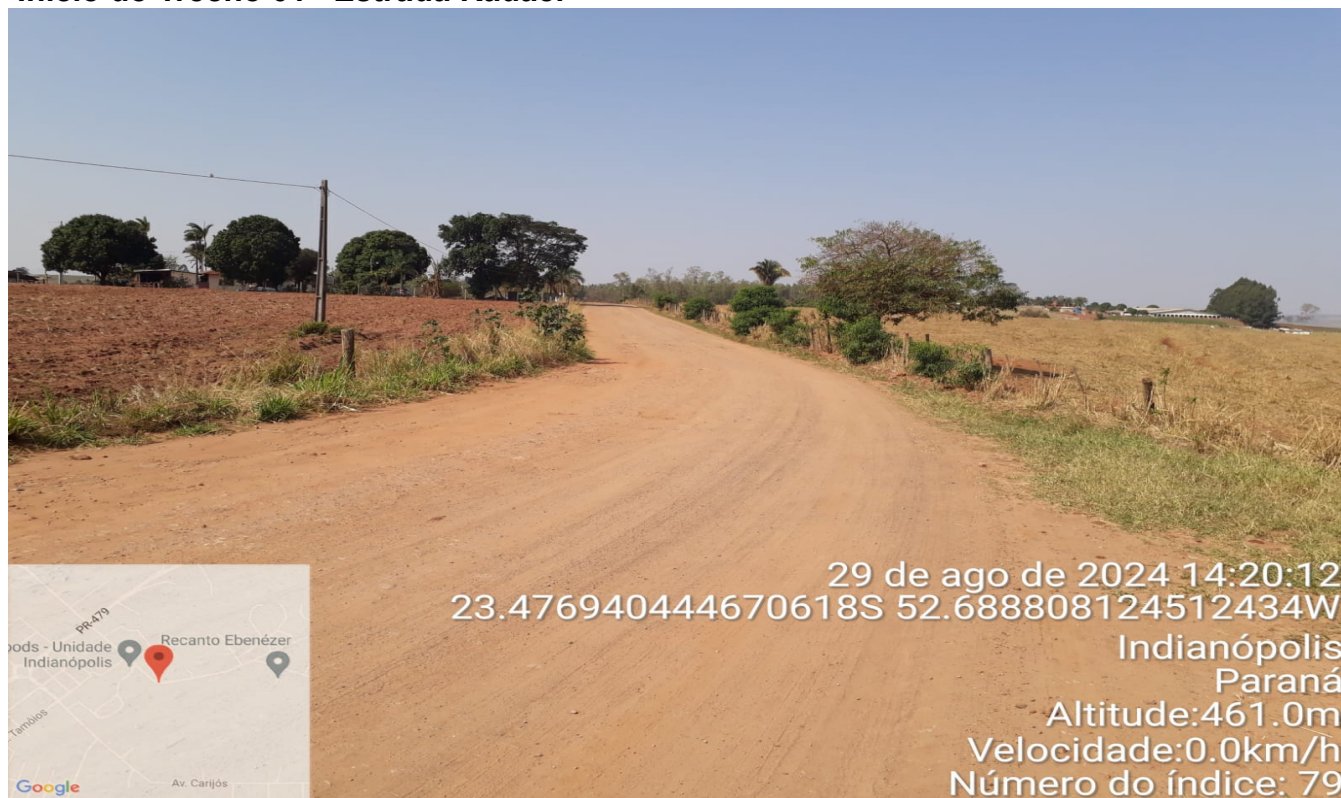
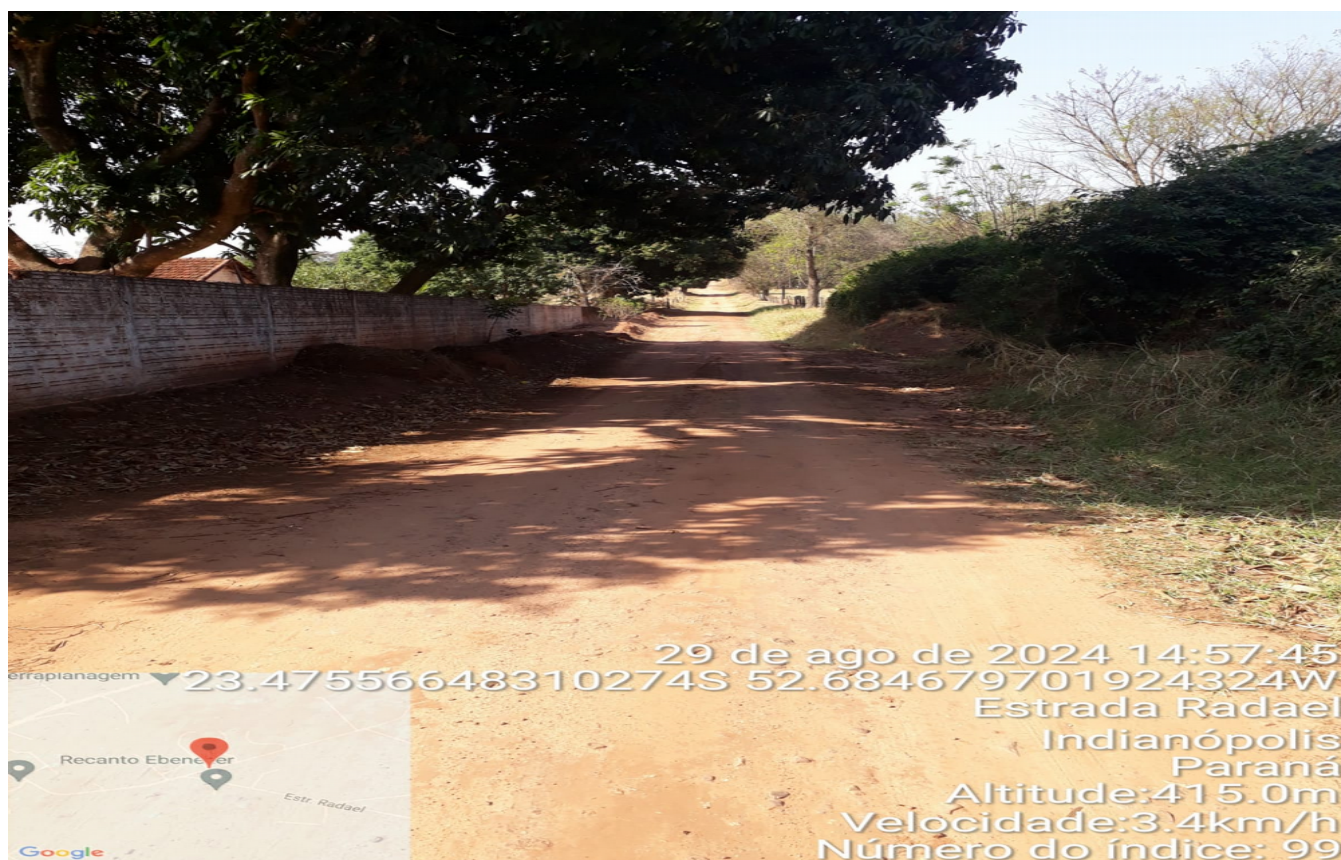
## Início do Trecho 01– Estrada Radael

*O trecho é uma importante estrada do município, com previsão de 450 metros de obra de extensão neste primeiro trecho, com 8,30 metros de largura. A estrada apresenta boa condição de trafegabilidade e conservação até os 353 metros, não apresentando maiores problemas quanto a erosão, apenas necessitando elevação do seu leito para o devido escoamento da água das chuvas, bem como, a manutenção/construção de bigodes/sangradouros que se encaixem com as curvas de nível existentes no local. Em todo o trecho existe a presença de cercas/arbustos ou árvores exóticas e até mesmo nativas onde órgãos ambientais devem ser consultados, caso necessite suas retiradas. Já no seu trecho final de 97 metros, a estrada se estreita, havendo um muro de tijolos do lado esquerdo e arbustos/árvores exóticas e nativas do lado direito, bem como, barranco, o que dificulta a passagem de veículos de médio ou grande porte, principalmente quando há encontro de veículos. O acesso às propriedades ao longo de toda extensão do trecho 01, apresenta razoável condição de trafegabilidade, entretanto,*

**4.1-Em todo o percurso, a estrada apresenta um sistema razoável de escoamento e drenagem de água, necessitando porém, que se levante o seu leito acima ou pelo menos no mesmo nível das propriedades lindeiras para que haja um melhor escoamento das águas das chuvas.**

**4.2-Atenção para problemas de abaulamento da estrada ao longo do percurso.**

**4.3-Realizar manutenção/construção dos bigodes/sangradouros, e que se encaixem com as curvas de nível existentes no local.**

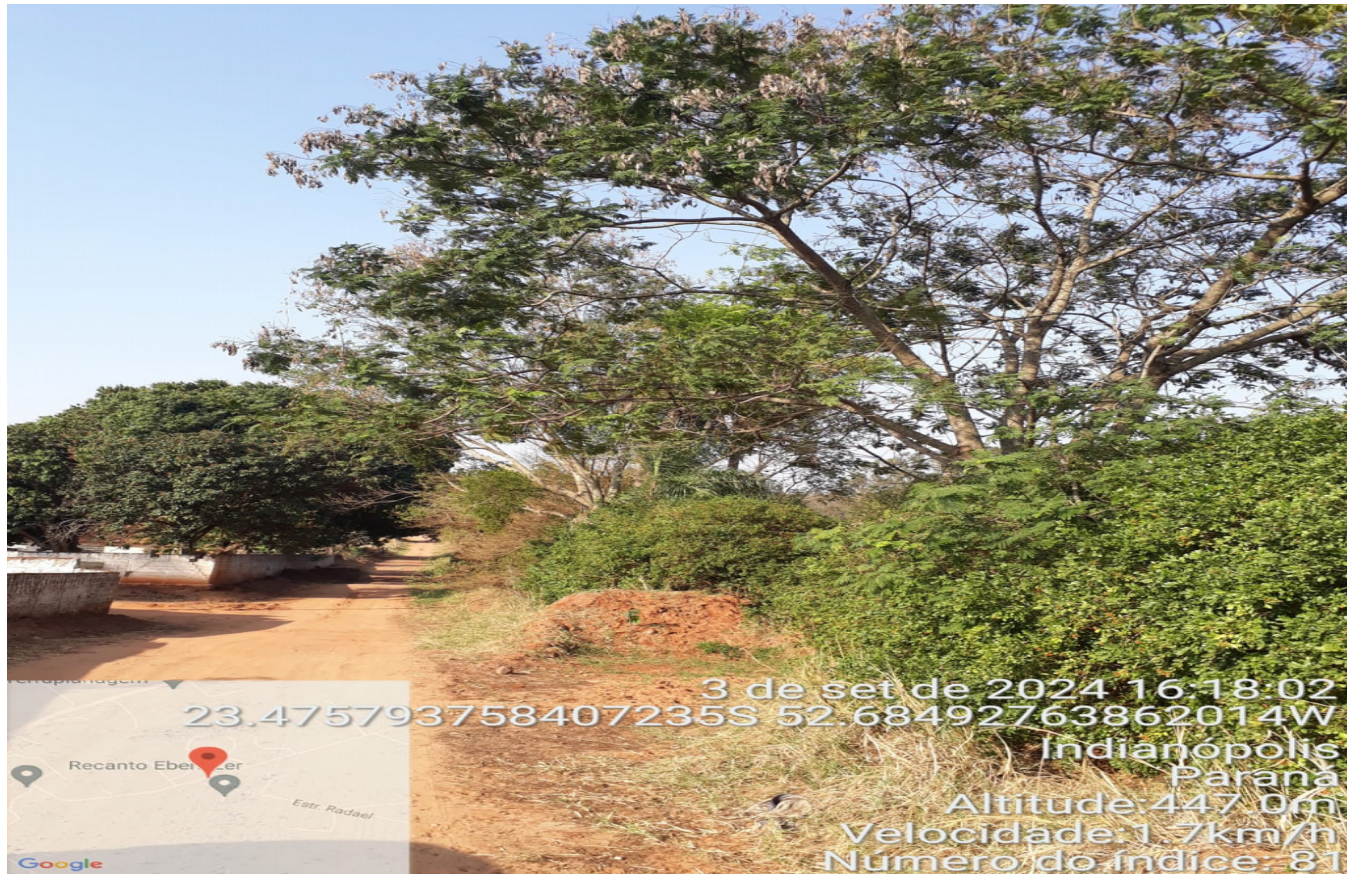
## Final do Trecho 01-Estrada Radael (Fotos “in loco”)

OBS. Atenção próximo ao final do primeiro trecho, onde existem duas árvores nativas do lado direito da estrada.

O município deverá junto aos produtores rurais garantir a correta sinalização durante as obras e serviços realizados, **bem como a remoção de cercas, muros, árvores exóticas e quando nativas verificar junto aos órgãos ambientais como proceder, bem como, outros impedimentos ao lado da estrada como Barrancos, que dificultem a realização dos serviços.**
